## Výmena 400 kV kábla medzi R400 kV a T401 VE Gabčíkovo

### ANNOTATION

During the normal transformer T401 VE Gabčíkovo operation a malfunction has occurred at 400kV cable wiring on 21<sup>st</sup> August 2021. The aim of the article is to focus on analysis of 400kV cable malfunction, we will briefly discuss the causes and consequences of the malfunction. In the main part of the article, we will focus on the description of the process of removing the malfunction of the 400kV cable of the transformer T401 by replacement, focusing on the work progress, the construction of the substitution connection of the transformer T401 with the line V051 of the VE Gabčíkovo, up to the process of replacing the 400kV cable and putting the 400kV cable line and transformer T401 into operation in the basic connection.

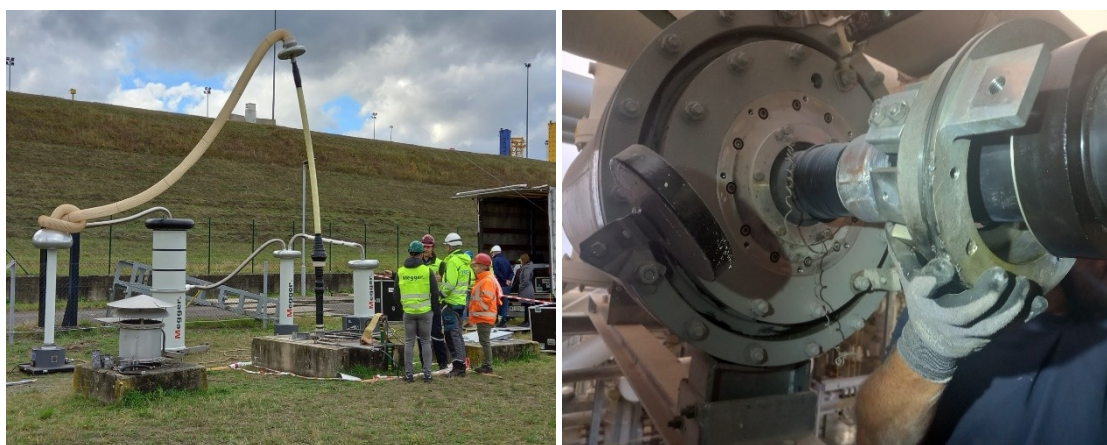
V dňoch 4-5.11 2022 boli vykonané diagnostické merania káblového súboru. Cieľom merania bolo vykonanie napäťovej skúšky VWD do hodnoty 300kV<sub>peak</sub> s opakovaním 50 cyklov a následnom vyhodnotení vo všetkých 3 fázach. Nakoľko pri poruche bola poškodená vonkajšia koncovka vo fáze L1 do takej miery, že nebolo možné na nej vykonať diagnostické meranie, bolo nutné využiť náhradné riešenie a zakúpenie a nainštalovanie dočasnej koncovky. Zároveň bolo nutné káblový súbor odpojiť od meracích transformátorov v R400kV.

*Obr.1 Diagnostické meranie káblového súboru – fáza L1 s dočasnou koncovkou, poškodená káblová koncovka v R400kV VE Gabčíkovo*

Záverom diagnostických meraní a zhodnotením stavu káblového súboru po poruche bolo odporúčanie na jeho výmenu za nový.

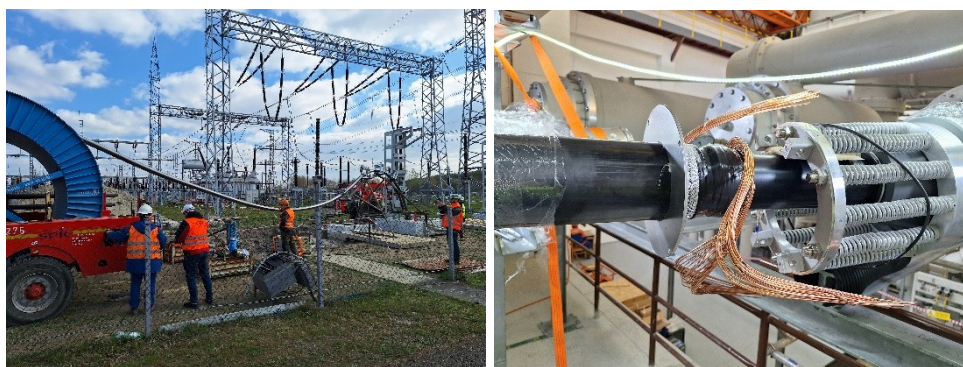
Obr.3 Záťah 400kV kábla a detail montáže vnútornej kábovej koncovky

Zahájenie prác bolo realizované demontážov poškodeného káblového systému ako celku. Nakoľko na káblvom systéme boli robené diagnostické merania a kábel bol nabitý, bolo potrebné použiť špeciálne uzemnené nožnice a následne bol kábel rozstrihaný na cca 1m dlhé kusy o hmotnosti cca 60kg/kus. Dodanie nového káblového súboru vyrobeného vo výrobnom závode v Indii od spoločnosti NKT prebehlo v marci 2024. Prípravné práce záťahu kábla spočívali v príprave trasy, stavebných prác a výpočtov z dôvodu nutnosti dodržania ťahovej sily a maximálnych polomerov ohybu, nakoľko pri záťahu kábla a redukčného vodiča sa na trase nachádzali 3 ohyby. Problematické miesto trasy záťahu bol práve ohyb pri prechode z chodby zapúzdrených vodičov do priestoru za rozvodňou R400kV a taktiež cca 13m stúpanie. Záťah všetkých troch fáz kábla trval prílišne 10 dní. Po záťahu kábla a kontrole nasledovala montáž vonkajších a vnútorných koncoviek. K montáži vonkajších koncoviek v areáli rozvodne R110kV bolo potrebné postaviť špeciálny vyhrievaný stan so stálou teplotou a vlhkosťou. V rozvodni R400kV prebehla montáž vnútorných kábových koncoviek v dvoch fázach, nakoľko bolo potrebné ako prvé vykonať montáž zo strany zapúzdrenej rozvodne R400kV na ktoré časti sa následne montovala časť zo strany 400kV kábla. Po úspešnej montáži kábového súboru boli vykonané diagnostické merania kábového súboru ako celku do hodnoty skúšobného napätia  $300kV_{peak}$  po dobu 50 cyklov. Po úspešnej montáži nového kábového súboru bol demontovaný dočasný prepój a 16.5.2024 bol v zmysle platného VČP kábových súbor a transformátor T401 uvedený do prevádzky v základnom zapojení.
